# Le journal de bord de la Belle Poule

## Compte rendu quotidien

### CR 06 – Vendredi 02 décembre

Belle Poule – ATM 2016 - 2017

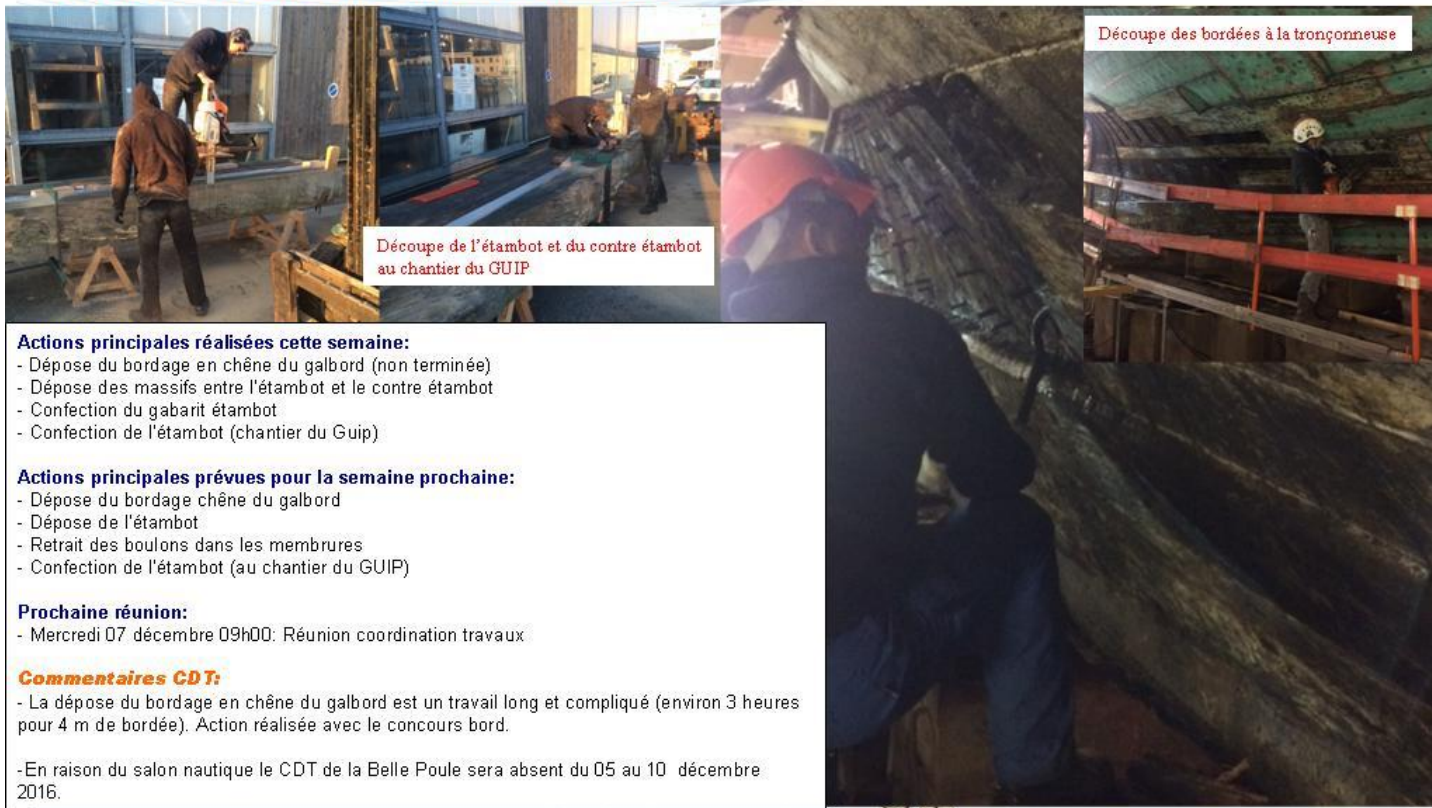
Le démontage est minutieux même si il faut employer la tronçonneuse pour couper le chêne durci par les 84 années passées dans l'eau de mer. Un gabarit est fabriqué à partir des pièces retirées pour refaire à l'identique les éléments à remplacer.

- Dépose du bordage en chêne du galbord (non terminée)
- Dépose des massifs entre l'étambot et le contre étambot
- Confection du gabarit étambot
- Confection de l'étambot (chantier du Guip)

- La dépose du bordage en chêne du galbord est un travail long et compliqué (environ 3 heures pour 4 m de bordée). Action réalisée avec le concours bord.
- En raison du salon nautique le CDT de la Belle Poule sera absent du 05 au 10 décembre 2016.

- Dépose du bordage chêne du galbord
- Dépose de l'étambot
- Retrait des boulons dans les membrures
- Confection de l'étambot (au chantier du GUIP)
