# *Le journal de bord de la Belle Poule*

## *Compte rendu quotidien*

*«Vendredi 17 Mars 2017»*

### **CR 20 – Vendredi 17 mars**

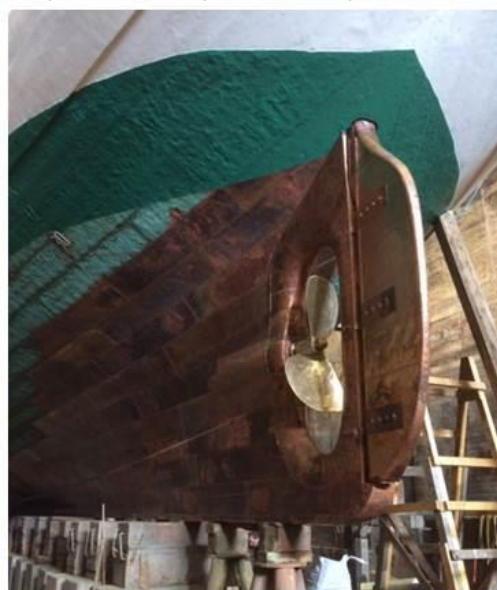
*Belle Poule - 1932*

**Carène.** Le doublage en cuivre d'une coque de navire est une méthode d'anti-fouling consistant en l'apposition de plaques de cuivre à l'extérieur des œuvres vives. Cette méthode a au moins deux avantages. D'abord ne pas être obligé d'appliquer chaque année de la peinture spéciale (anti-fouling) sur la coque pour empêcher les algues de s'y accrocher et ensuite de constituer un lest naturel qui ne prend pas de place.
