# *Le journal de bord de la Belle Poule*

*Lundi 2 février 2015*

## *«La Belle Poule poursuit sa cure»*

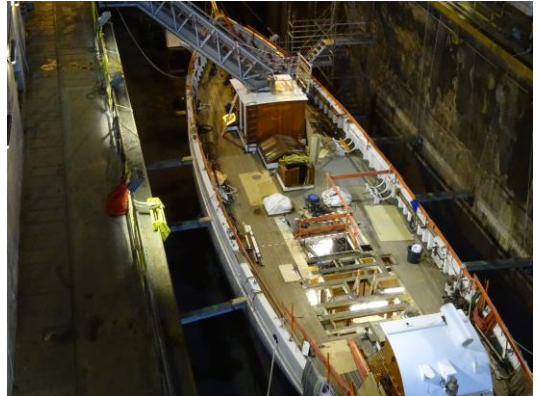
Tout le monde sur le pont – Photo D. Lagadou
