Le journal de bord de la Belle Poule

Compte rendu quotidien

CR 05 – Vendredi 25 Novembre 2016

Belle Poule – ATM 2016 - 2017

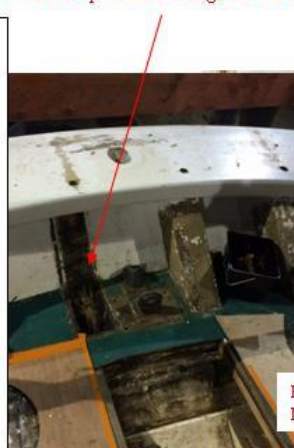
La reprise d'échouage a été effectuée avec brio par le chantier du GUIP (gite nulle BPL accorée au MM). La dépose des plaques de cuivre sur le galbord a permis de constater que le bordage est sain (pas de présence de pourriture). Présence de pourriture observée (connue avant ATM) sur les massifs entre l'étambot et le contre étambot et sur une tête d'allonge de voute (voir photos).

Présence de pourriture allonge de voute

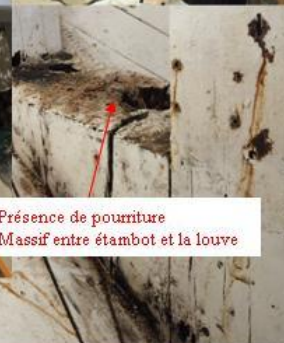
Présence de pourriture Massif entre étambot et la louve
