# Le journal de bord de la Belle Poule

## Compte rendu quotidien

### CR 07 – Jeudi 15 décembre

Belle Poule – ATM 2016 - 2017

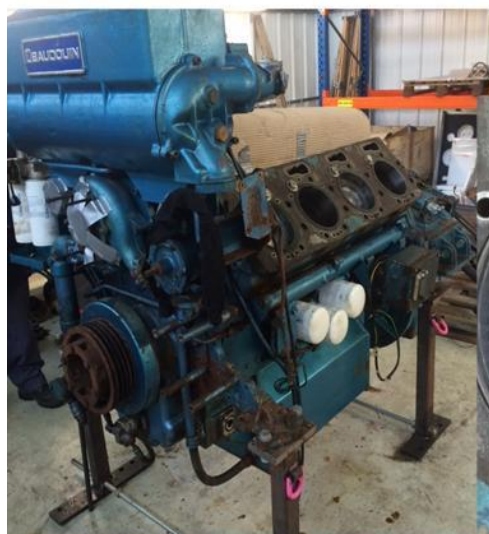
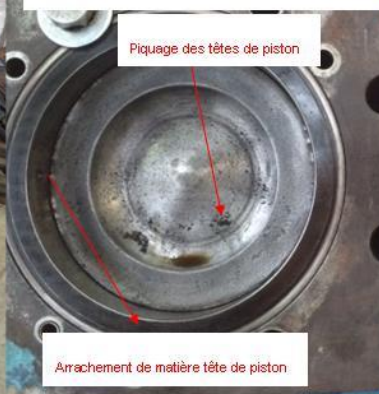
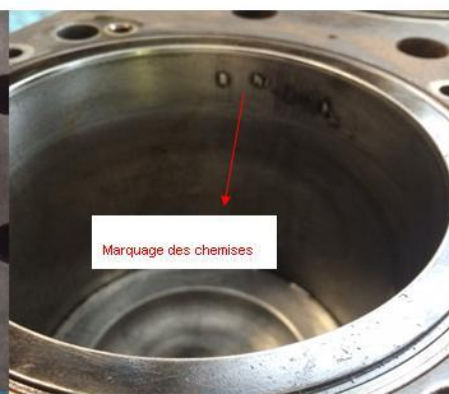
La visite de 8000 heures débutée cette semaine sur le MP met en évidence les avaries suivantes:

- 6 chemises marquées (secteur 3 et 9 heures)
- Arrachement de matière en tête de 4 pistons (secteur 3 et 9 heures)
- Piquage des têtes de piston
- Arrachement d'un segment raqueur sur le cylindre 5
- Présence d'une rayure importante sur la chemise du cylindre 5

- Défaut de refroidissement pour l'arrachement de matière sur les têtes de piston
- Entrée d'eau dans le moteur pour le piquage des têtes de pistons

- Les pièces devant faire l'objet d'un remplacement
- Les causes concourantes
