# Le journal de bord de la Belle Poule

## Compte rendu quotidien

### CR 09 – Vendredi 06 janvier

Belle Poule – ATM 2016 - 2017

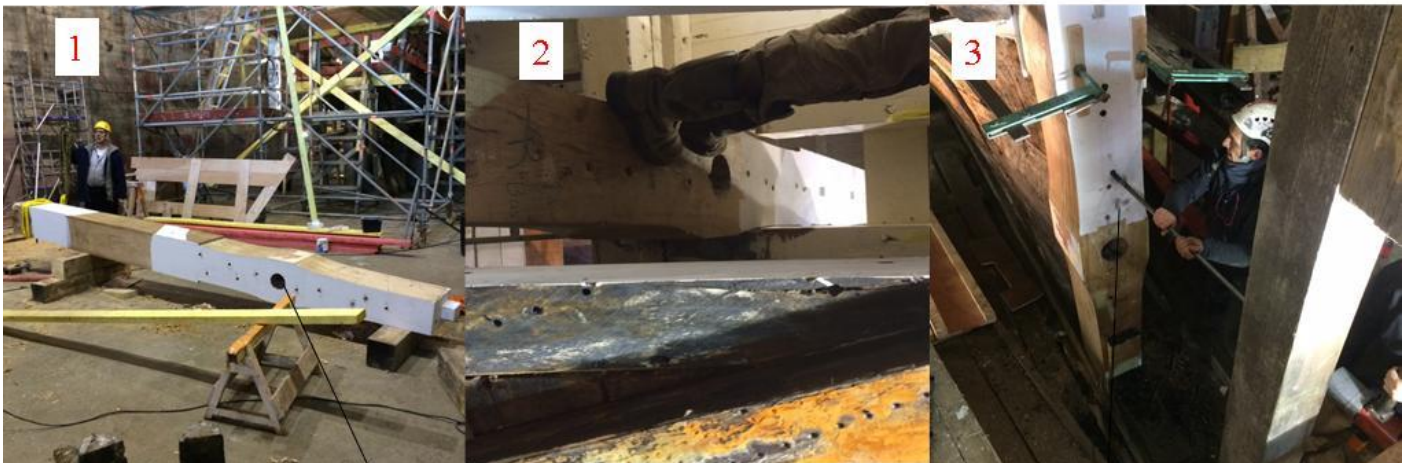
La mise en place de l'étambot nécessite d'effectuer le repérage de l'ancien boulonnage présent dans le massif arrière. L'étambot est alors pré percé en fonction de ce repérage.

Perçage de l'étambot:  
Malgré le repérage de l'ancien boulonnage les ouvriers ont rencontré de la ferraille lors du perçage
