Le journal de bord de la Belle Poule

Compte rendu quotidien

«Vendredi 17 Février 2017»

CR 16 – Vendredi 17 février

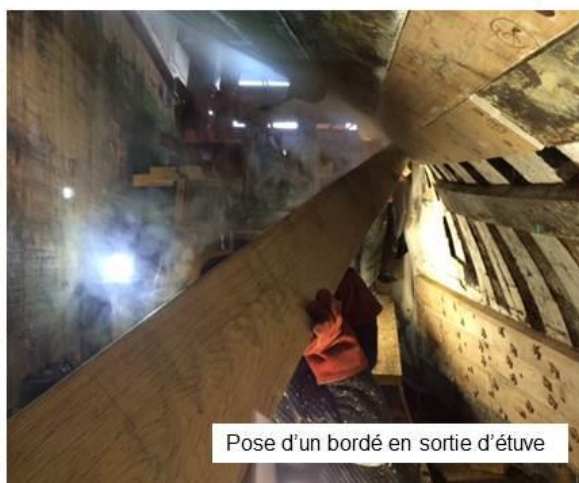
Pose d'un bordé en sortie d'étuve
