Le journal de bord de la Belle Poule

Compte rendu quotidien

«Mercredi 21 décembre 2016»

CR 08 – Mercredi 21 décembre

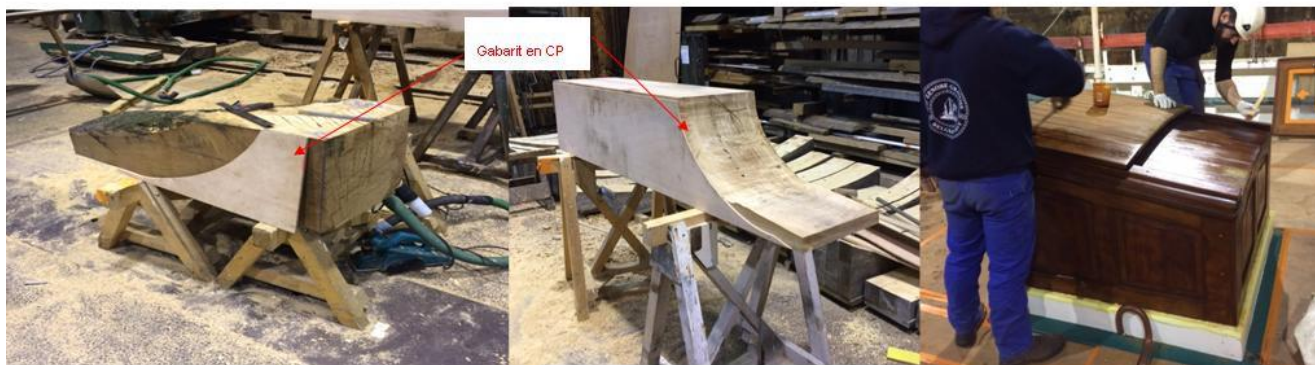
Préparation des massifs de la cage d'hélice
