# *Le journal de bord de la Belle Poule*

## *Compte rendu quotidien*

*«Vendredi 03 Mars 2017»*

### CR 18 – Vendredi 03 mars

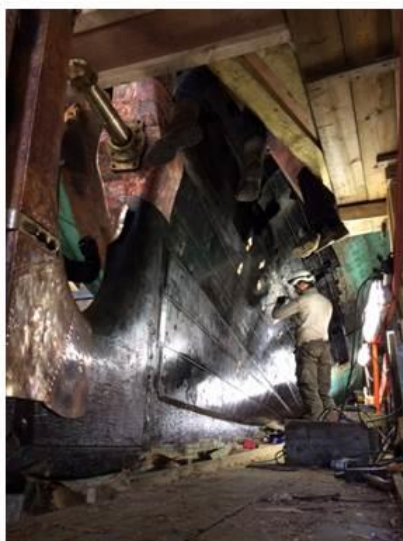
Belle Poule – ATM 2016 - 2017

La ligne d'arbre apparait nettement sur la photographie ci-dessous. Son alignement parfait garantit un bon fonctionnement de l'ensemble. Un « balourd », entrainerait des débats, notamment au passage de l'étambot et risquerait d'occasionner une destruction du joint complexe qui garantit l'étanchéité.
